# Mise en route KWM-2 et alimentation MP-1

F1LAG

Aout 2015

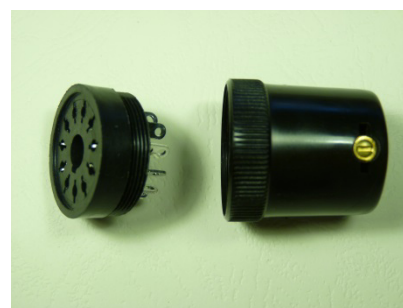
L'embase femelle s'enfiche parfaitement dans le KWM-2, par contre le diamètre du capot est légèrement trop large pour l'ouverture dans le coffret. Prise de mesures au pied à coulisse : il suffira de retirer le bossage strié, la partie arrière est plus petite que le passage dans le KWM-2.

Retirer la vis pointeau, repousser la languette plastique serre câble, mettre en place un vis M8 avec rondelles et écrou (ça rentre juste, forcer en vissant), prise dans le mors d'une perceuse et ponçage à vitesse moyenne sur un papier de verre grain 80 ou 120 maintenu à plat. Vérifications périodiques jusqu'à ce que ça rentre dans le KWM-2 avec un peu de jeu. Au final, la quasi-totalité du bossage a dû être enlevée.

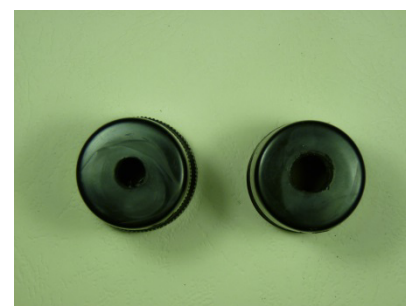
Avant de pouvoir câbler la prise, il faut agrandir le passage arrière pour pouvoir y enfiler la gaine du câble 11 conducteurs.

Percer un trou excentré par rapport à l'axe du capot afin de garder la languette serre câble en bon état.

J'ai percé à 10mm, mais lors du revissage sur la fiche, je me suis aperçu que c'est un peu juste pour le câble Collins, 11 ou 12 mm aurait été mieux.
